## Dossier Technique Immobilier

Numéro de dossier : PASQUIER/PARIS 09/2025/5621  
Date du repérage : 08/09/2025

Adresse : ..... **8, rue de Vintimille**

Désignation et situation du ou des lot(s) de copropriété :  
**Esc. 6, appartement, Lot numéro 37**

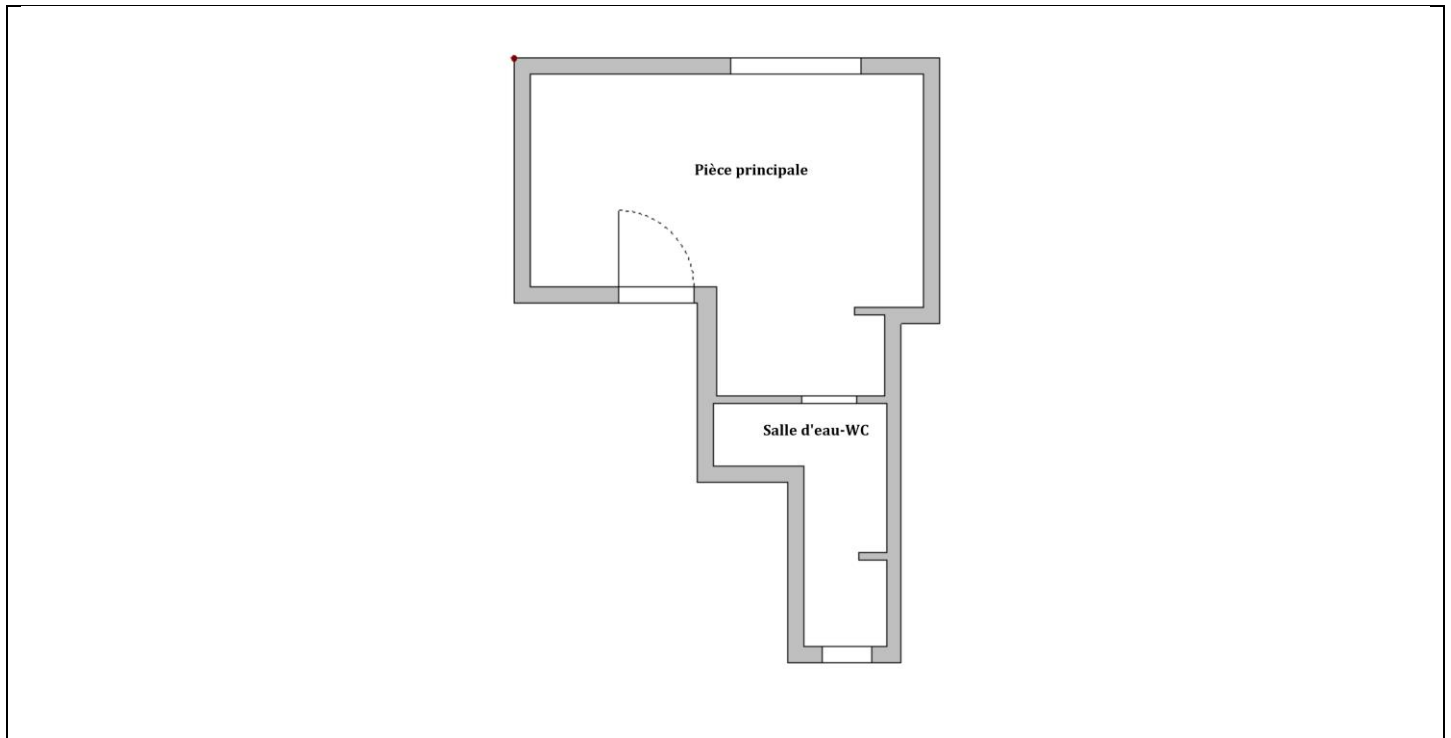
**7.1 - Annexe - Schéma de repérage**

**Planche (croquis) de repérage technique effectué par le cabinet : Ariane Environnement, auteur : FERREIRA Toni  
 Dossier n° PASQUIER/PARIS 09/2025/5621 du 08/09/2025  
 Adresse du bien : 8, rue de Vintimille (37) 75009 PARIS 09**

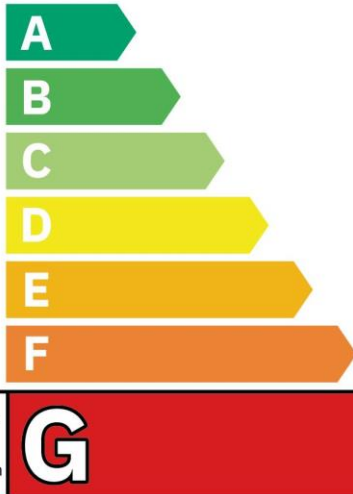
consommation (énergie primaire) émissions

**1379** kWh/m<sup>2</sup>/an  
**45\*** kg CO<sub>2</sub>/m<sup>2</sup>/an
